BETÆNKNING
OM
"RF. 2"s FORLIS

Afgivet af den af
industriministeren den 3. december 1981
nedsatte kommission

BETÆNKNING NR. 956
KØBENHAVN 1982

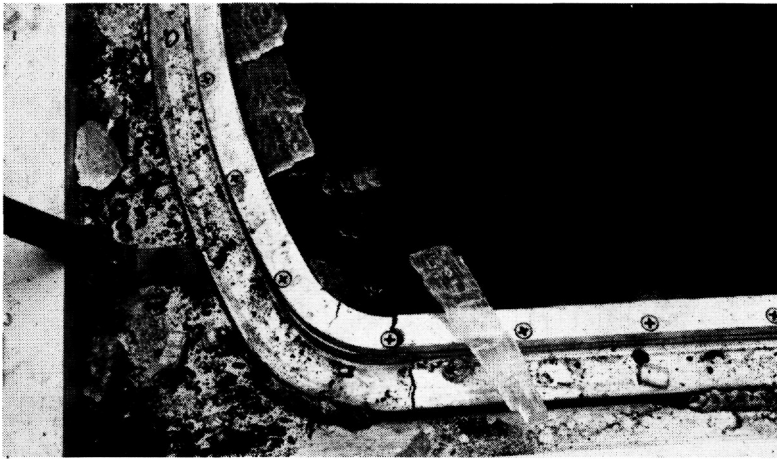
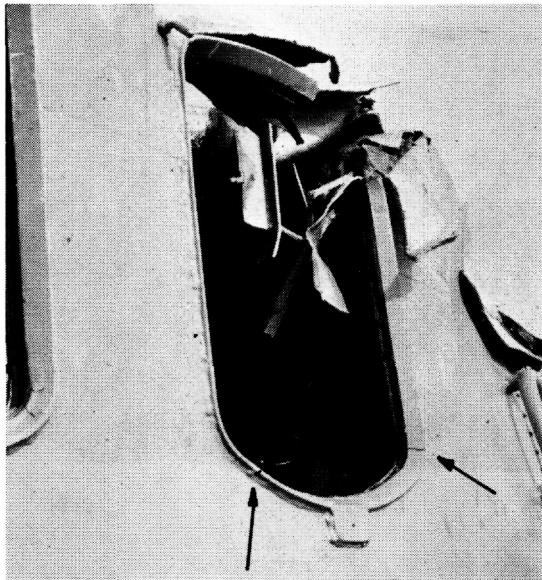
Prøvemnet har, som det ses på billedet efter forsøget, brudrevner i tre hjørner af vinduesrammen. Det er derfor vanskeligt at afgøre om ruden er knust, før brud på rammen er indtrådt - eller det er sket samtidigt. En gennemgang af film og videoptagelser har ikke afsløret selve brudøjeblikket p.g.a. store opsprøjtende vandmængder.

En undersøgelse af vinduesrammen i Bb side i RF 2 viser de samme karakteristiske brudrevner. De fastsiddende glasstykker i prøvemnet viser samme brudstruktur, som de resterende i RF-2.

Det må derfor antages at påvirkningerne på prøveemnet og RF-2 kan sammenlignes.

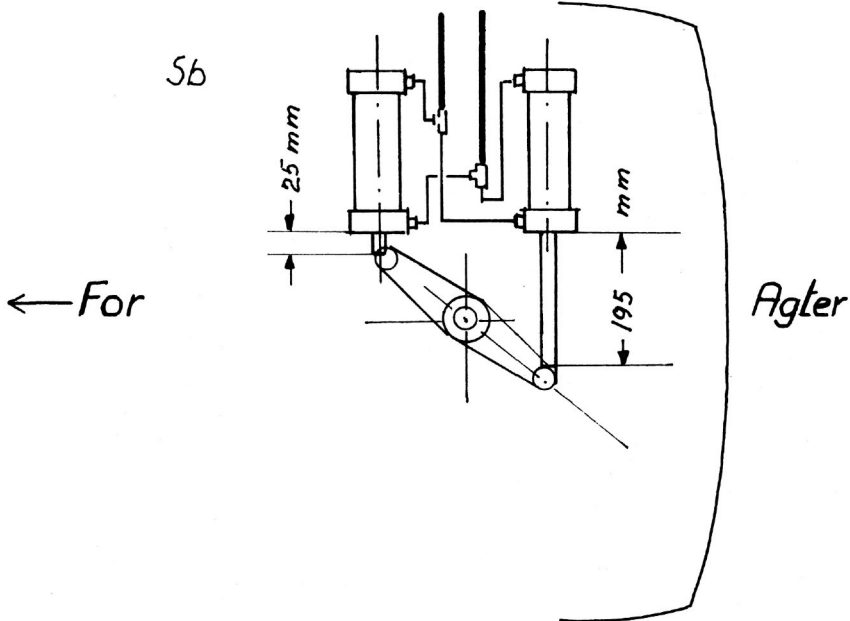
- El styrekontakt åben bro mangler.
- Øverste styreenhed med hydrauliktank på åben bro er intakt, dog er ca. halvdelen af ratkrans brækket af.
- Styreenhed i styrehus er intakt, men rattet er infiltret i raketliner.
- El manøvrenehed er intakt og omskifterkontakt er stillet til - åben bro. Manøvrehåndtag står i midterstilling.
- Rorviserinstrument er slået løs og hænger i ledningerne. Der er ikke brud på ledningerne. Instrumentet kan ikke aflæses på grund af sandfyldning.
- Hydraulikpumpe - tvungent trukket af hovedmotor - er intakt og kileremmens tilspænding er i overensstemmelse med Instruktionsbog for anlægget.
- Styremaskinens cylindre har flg. position

hvilket svaret til ca. 40 Bb rorvinkel.

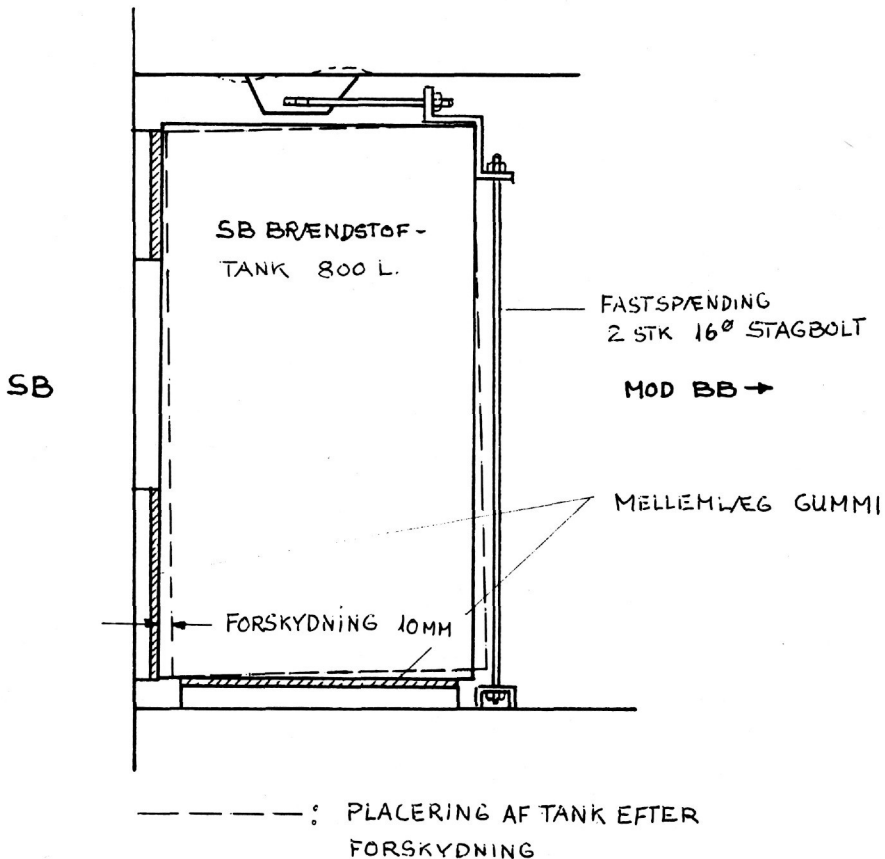
En nærmere undersøgelse har vist at en af brændstoftankene (800 l i Sb side i maskinrum) har forskubbet sig 10 mm mod Bb.

Forskydningen er imidlertid så ringe, at den ikke har haft nogen indflydelse på bådens stabilitet, men forskydningen indikerer at båden har været udsat for en betydelig påvirkning på Bb side (eksempelvis fald på Bb side).

Forskydningen har tilsyneladende medført en mindre deformation af dækket, hvori fastspændingsbeslaget til tanken er fastgjort.

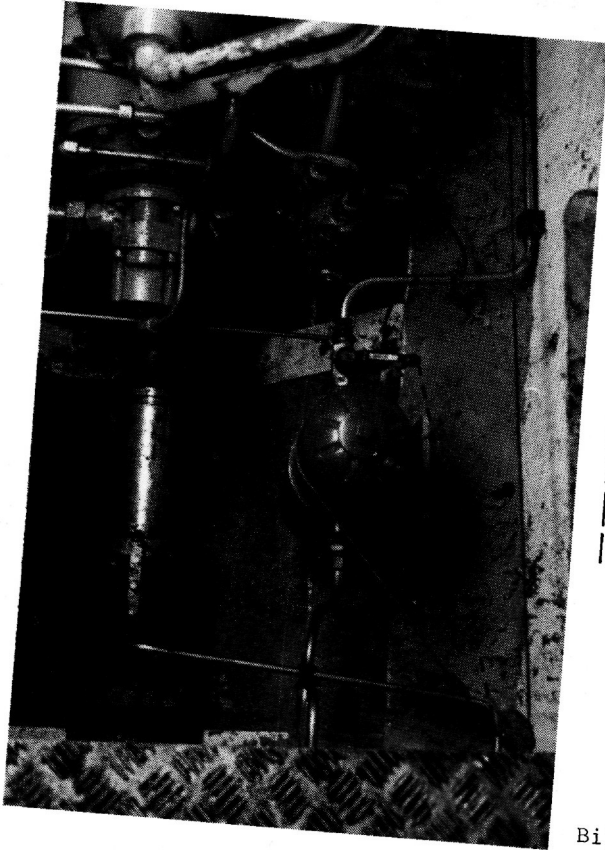
Billede 5

} Normal
wireføring

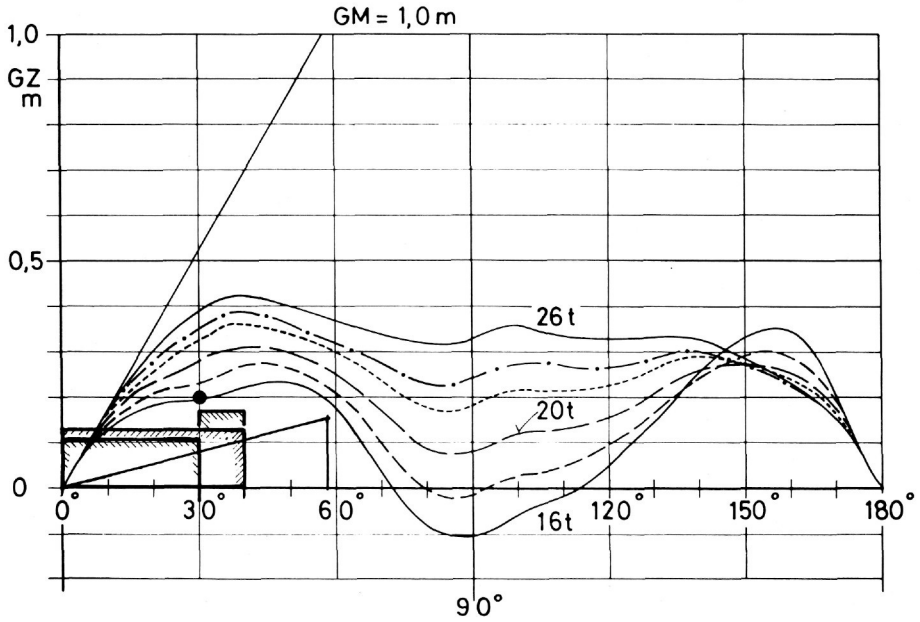
Fig.6 IMCO-kriteriernes krav indtegnet på RF2's stabilitetskurver. Kurverne ligger højt over de rektangler som repræsenterer kravene til areal under kurverne.

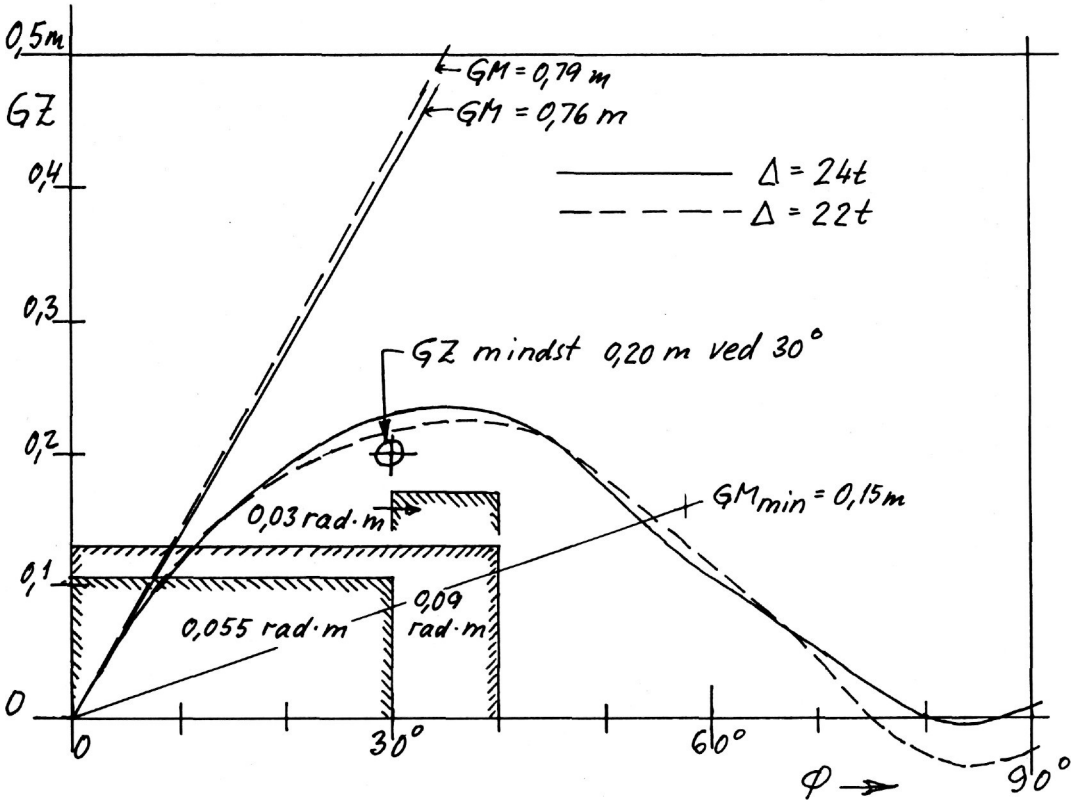
RF 2's Stabilitet ved $\Delta = 22t$ og $24t$

Metacenterhøjden er $\left\{ \begin{array}{l} \text{ved } 22t : GM = 0,79 \text{ m} \\ \text{ved } 24t : GM = 0,76 \text{ m} \end{array} \right.$

IMCO-kriterier indlagt.
