BETÆNKNING
OM
"RF. 2"s FORLIS

Afgivet af den af
industriministeren den 3. december 1981
nedsatte kommission

BETÆNKNING NR. 956
KØBENHAVN 1982

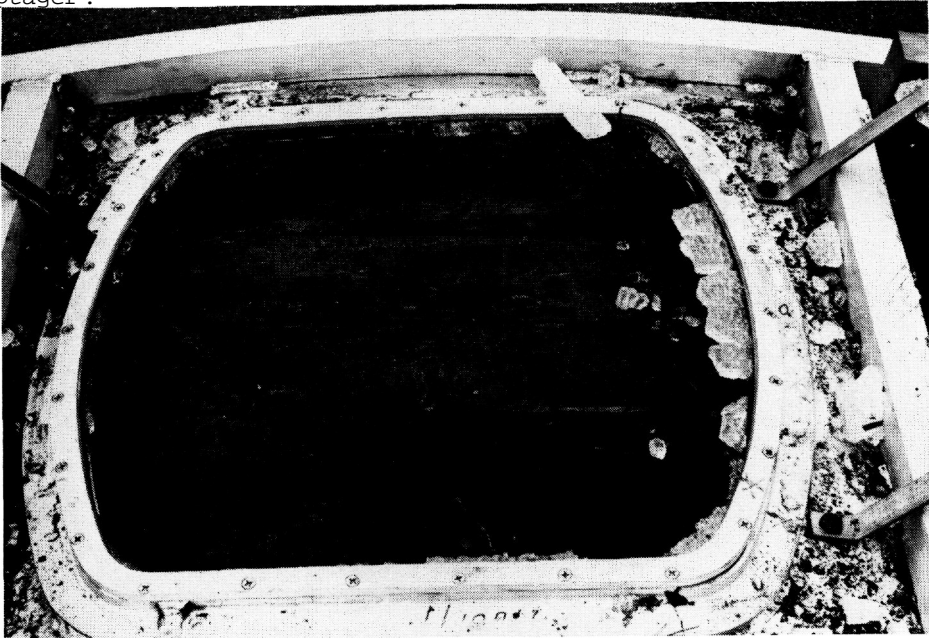
Faldene blev udført fra 1 - 2 - 3 - 4 m højde indtil brud forekom ved fald fra 4 m højde.

Prøvemnet har, som det ses på billedet efter forsøget, brudrevner i tre hjørner af vinduesrammen. Det er derfor vanskeligt at afgøre om ruden er knust, før brud på rammen er indtrådt - eller det er sket samtidigt. En gennemgang af film og videoptagelser har ikke afsløret selve brudøjeblikket p.g.a. store opsprøjtende vandmængder.

En undersøgelse af vinduesrammen i Bb side i RF 2 viser de samme karakteristiske brudrevner. De fastsiddende glasstykker i prøvemnet viser samme brudstruktur, som de resterende i RF-2.

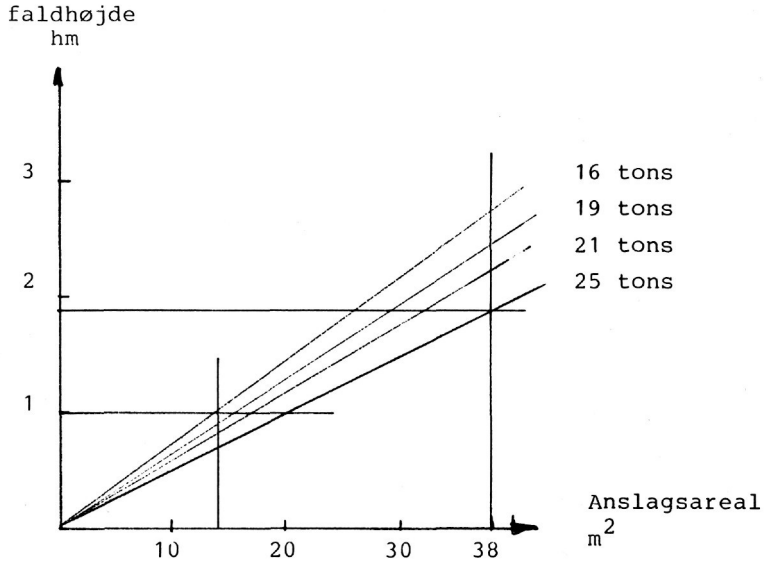
Som det fremgår af diagrammet er det anslagsarealet der rammer vandoverfladen der er af afgørende betydning, og det må antages at RF-2 kan have været udsat for påvirkninger inden for det beregnede område, hvorved ruder eller rammer er brudt sammen - herved er der strømmet vand ind i styrehuset og RF-2 har derved mistet sin formstabilitet.

Der er i beregningerne ikke taget hensyn til en evt. dynamisk påvirkning fra bølgebevægelsen.

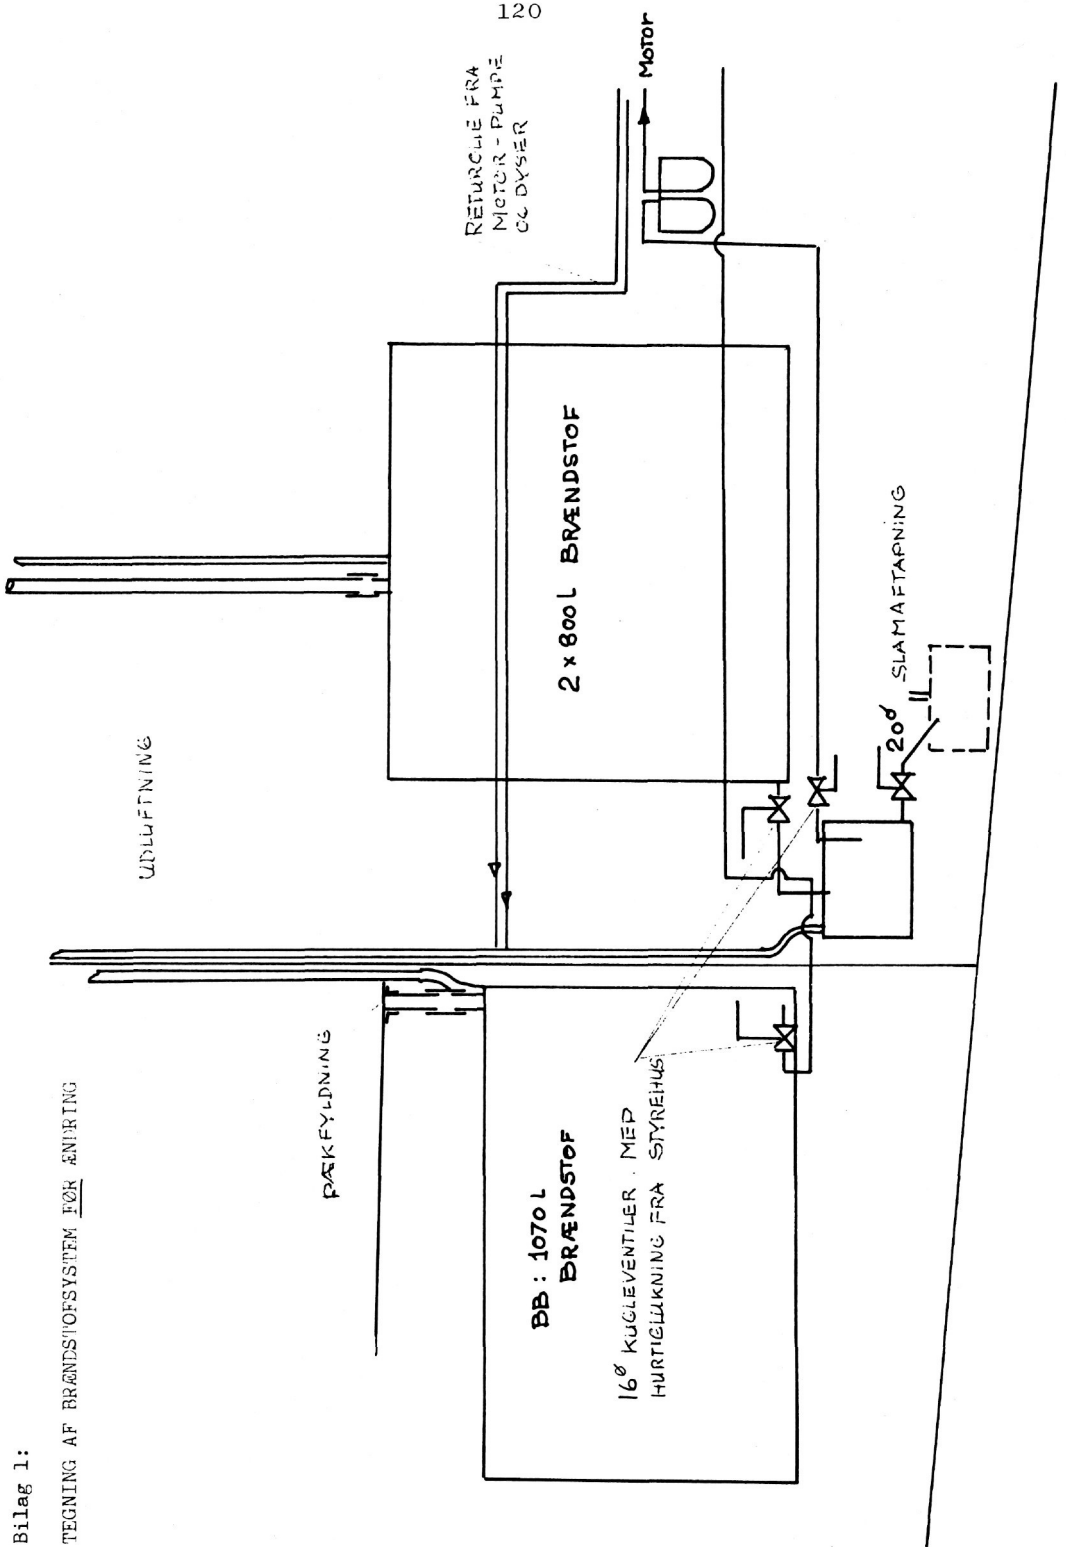
TEGNING AF BRÆNDSTOFSYSTEMET FØR ENDRING

Br \ddot{a} ndstofsyst \ddot{e} met tegning 11A (bilag 1) best \ddot{a} r af 2 stk. 800 l aluminiumstanke, anbragt i maskinrum, Sb og Bb, 1 stk. 1070 l anbragt i agterrum Bb, samt et stk. 95 l forbrugstank anbragt under d \ddot{e} rk agter i maskinrum. Tankene er indbyrdes forbundne med rustfri st \ddot{a} lr \ddot{o} r. I alle afgangsledninger fra tanke er der indsat fjernbetjente kugleventiler der er indbyrdes forbundet med et wiretr \ddot{a} k, dette er beregnet til kun at kunne udl \ddot{o} ses fra man \ddot{o} vreplads i styrehus/bro. Form \ddot{a} let med kugleventilerne er - i tilf \ddot{e} lde af brand i maskinrum, eller i andre n \ddot{o} dsituationer - at kunne foretage en \ddot{o} jeblikkelig afsp \ddot{e} rning af br \ddot{a} ndstof til hovedmotoren.

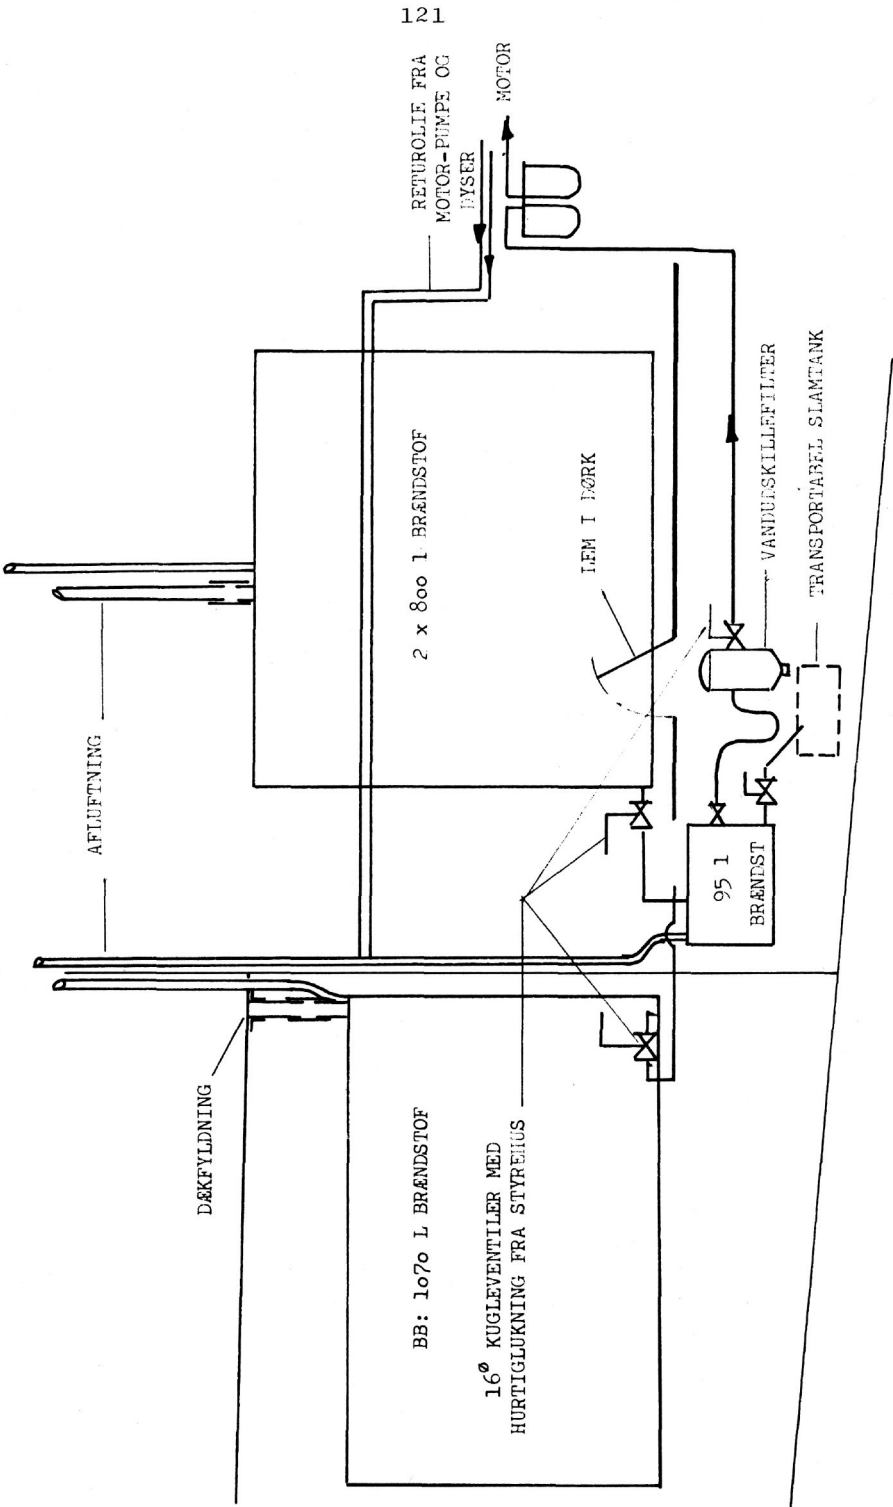
TEGNING AF BRÆNDSTOFSYSTEM EFTER ÆNDRING (INSTALLATION AF VANDUDSKILLEFFILTER)

Wiretrækket til hurtiglukkeventilen i tilgangsledning for brændstof fandtes trukket udover vandudskillelsesfilteret, herved er hurtiglukkeventilen umiddelbart før hovedmotoren blevet aktiveret og hovedmotoren er derefter standset som følge af brændstofmangel,

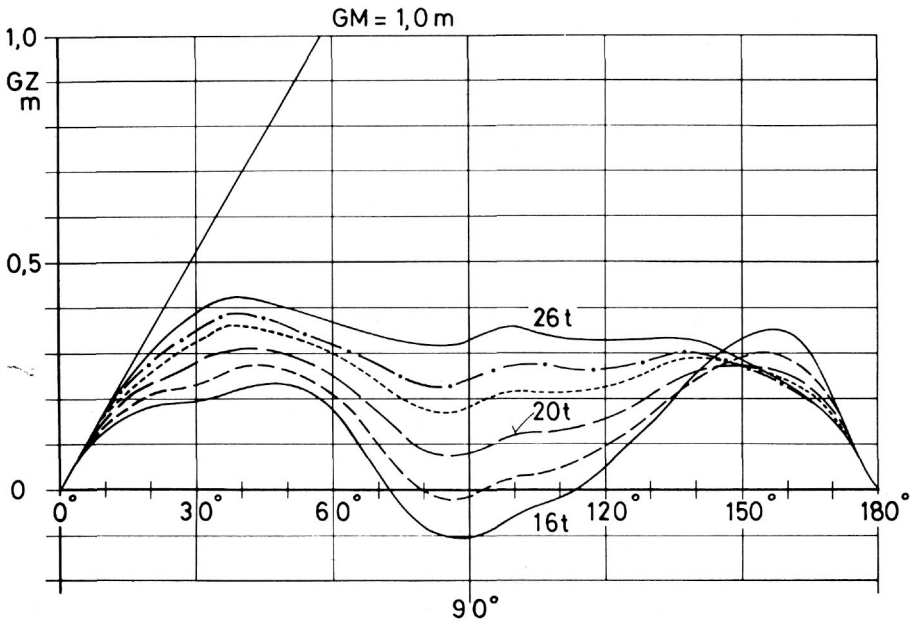
Resultaterne er præsenteret i form af GZ kurver i bilag 21 fig. 1. For deplacementer større end 20 t. er den ønskede totale positive stabilitet til stede, men for mindre deplacementer vil stabiliteten blive negativ i et område omkring 90° .

Af stabilitetskurverne for RF2-original (fig.1) ses, at såfremt fartøjet havde haft det displacement man stillede imod under projekteringen, nemlig 16 t svarende til KVL, ville fartøjet have været farligt stabilitetsmæssigt set, idet det ikke havde opfyldt de stillede krav om en total positiv stabilitet, men havde haft "hul" i stabiliteten ved 90°.

Fig. 1 Stabilitetskurver for RF2 for $GM = 1,00$ m.
Beregninger foretaget såvel på SL som på ISH.

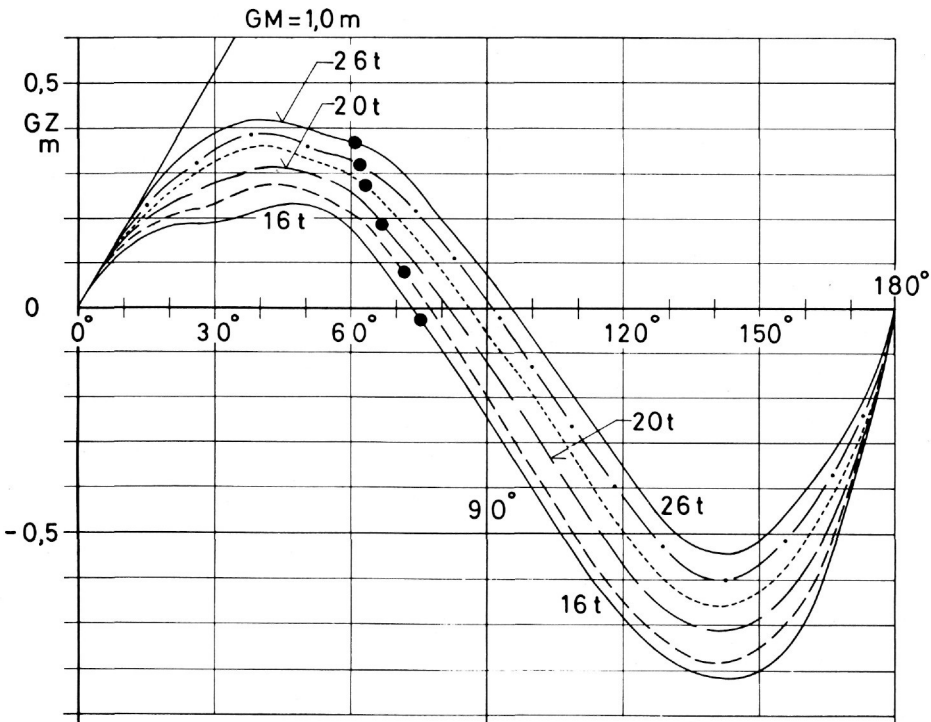
Da sikkerheden af det i stabiliteten medregnede styrehus er særdeles tvivlsom, er gennemregnet en version af "RF. 2" uden styrehus (eller med styrehuset åbent). Derved bliver "RF. 2" som allerede omtalt et "almindeligt" skib stabilitetsmæssigt set. Resultaterne er givet i bilag 21 fig. 2.

Stabilitetskurverne for denne version, som er vist i fig. 2, er selvfølgelig identiske med originalversionens indtil det punkt hvor styrehuset skulle have begyndt at virke ved ca. 70°.

Som det ses af fig.2 udviser disse kurver som ventet et stort negativt område for krægningsvinkler over ca. 90° .

Fig. 2 Stabilitetskurver for variation RF2X, d.v.s. RF2 hvor styrehuset stabilitetsmæssigt er uvirksomt. $GM = 1,00$ m. Beregninger foretaget på ISH. For krængninger mindre end \bullet er GZ lig de for RF2.

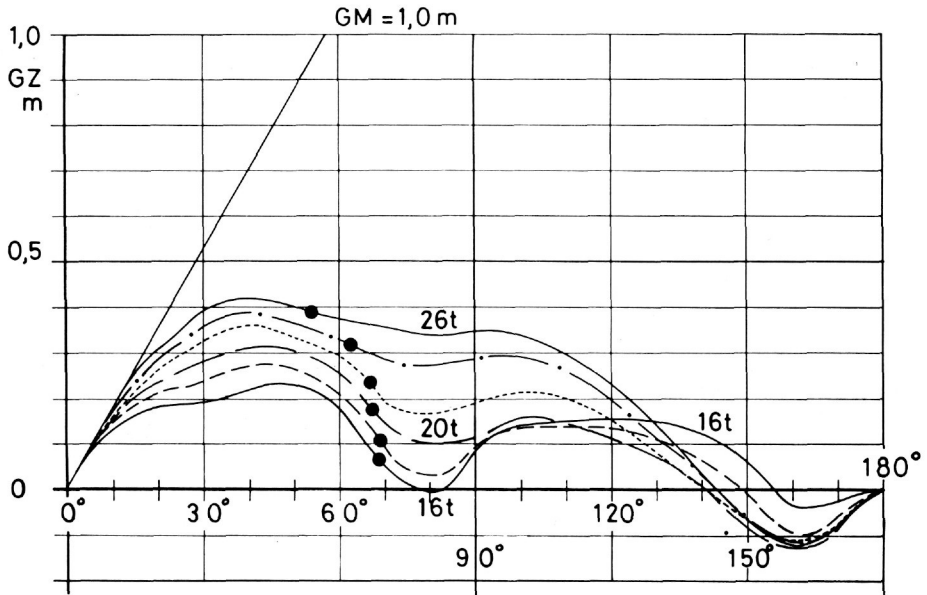
Som det ses af stabilitetskurverne vist i fig.3 er der her opnået kurver uden "hul" ved 90° (praktisk taget). Tillige er GZ positiv over en meget stor del af intervallet mellem 90° og 180°. Af tidsmæssige grunde er der ikke gennemregnet flere varianter, idet det med det allerede gennemførte anses bevist, at denne vej er farbar m.h. til at skaffe total stabilitet fra 0 til 180°.

Fig:3 Stabilitetskurver til variation RF2Y4, d.v.s. RF2X med tilføjet 4,8 m³ opdriftsmiddel på top af styrehus. GM = 1,00 m. Beregninger foretaget på ISH. For krængninger mindre end ● er GZ lig de for RF2X.
